LAPORAN SUPLEMEN AMDAL

PENGENDALIAN BANJIR DI SUNGAI TENGGANG
KOTA SEMARANG

PINJAMAN LUAR NEGERI (PLN) IBRD 9459-ID
NATIONAL URBAN FLOOD RESILIENCE PROJECT (NUFReP)

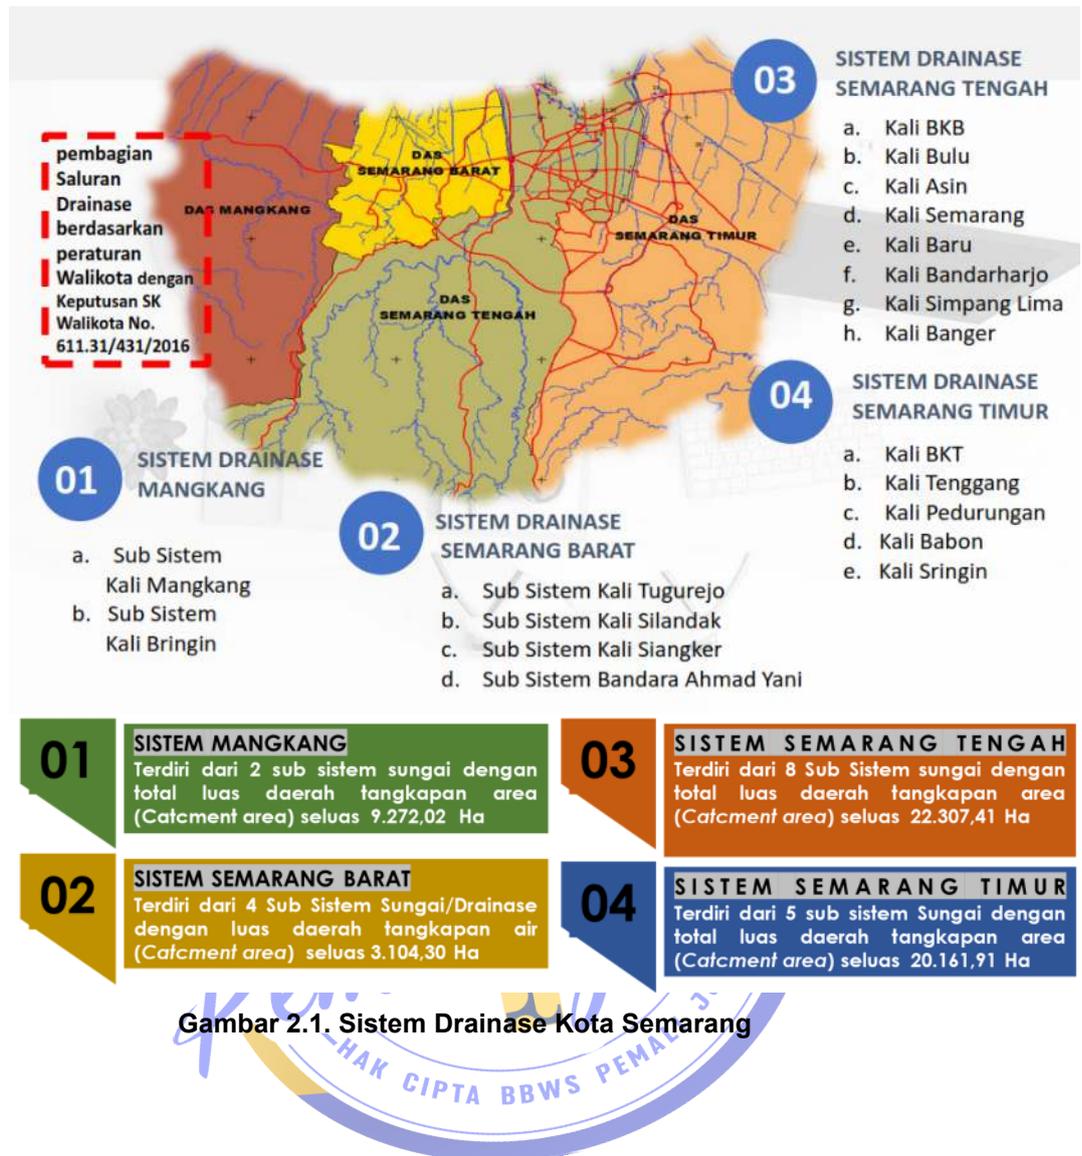
Gambar 2.1. Sistem Drainase Kota Semarang

Keempat sistem drainase tersebut dapat dilihat pada gambar berikut:

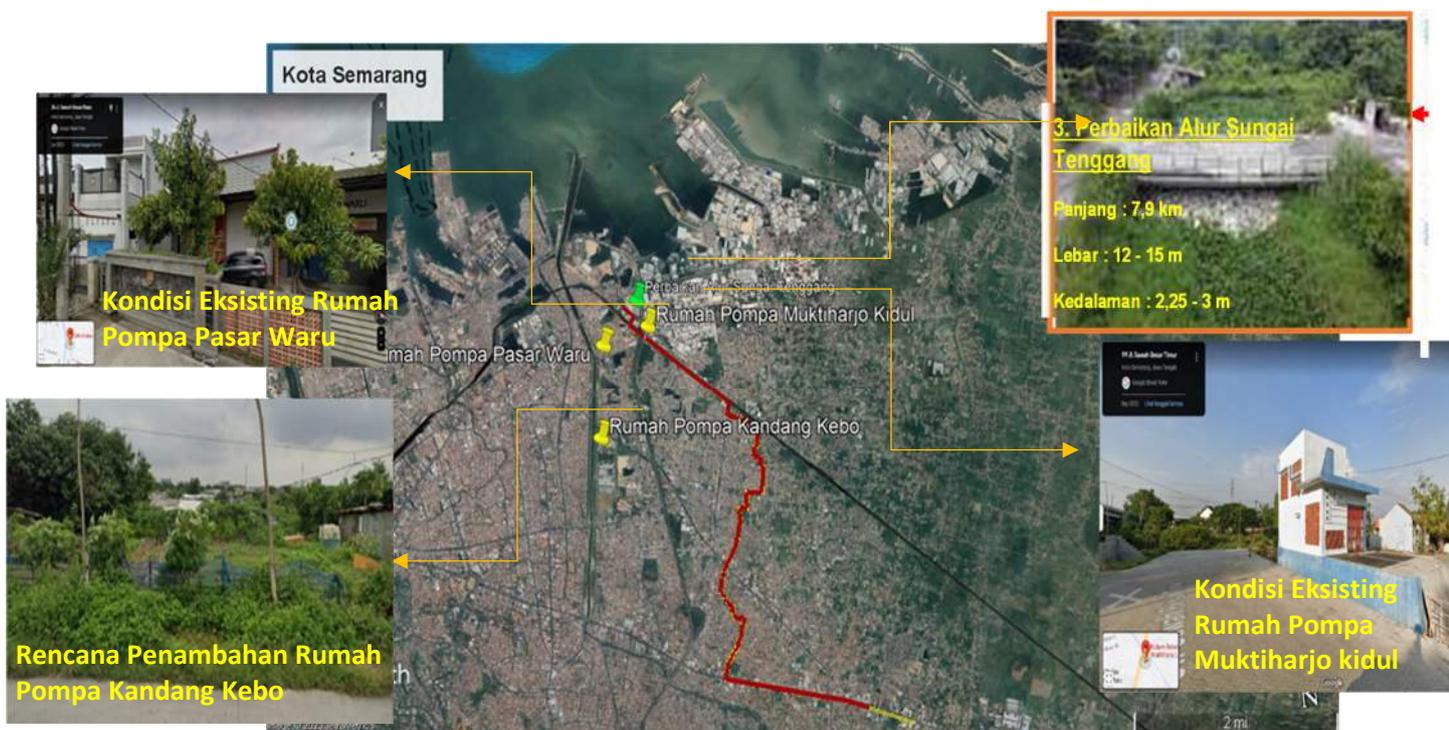
Gambar 2.3. Rencana Perbaikan Alur Sungai Tenggang

Penanganan banjir pada Sungai Tenggang dideskripsikan sebagai berikut:

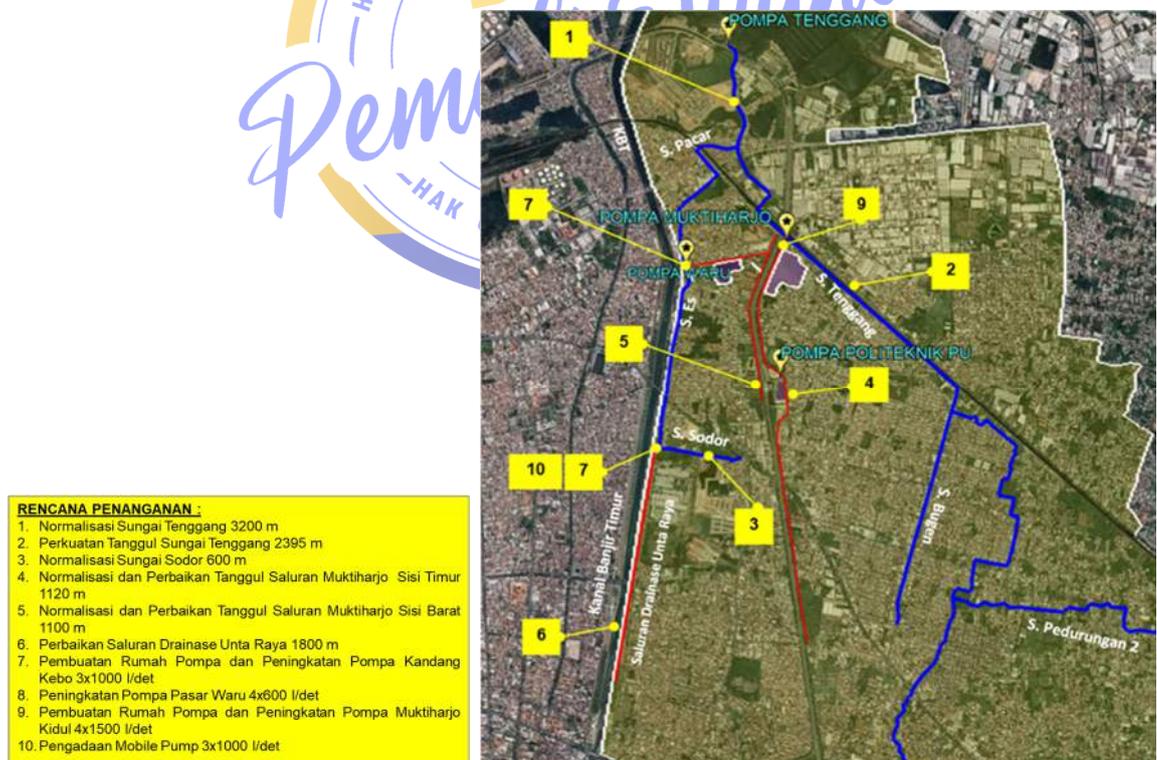
Gambar 2.4. Lokasi Penanganan Sub Sistem Tenggang

Lokasi masing-masing penanganan pada sistem tenggang dapat dilihat pada gambar di bawah ini:

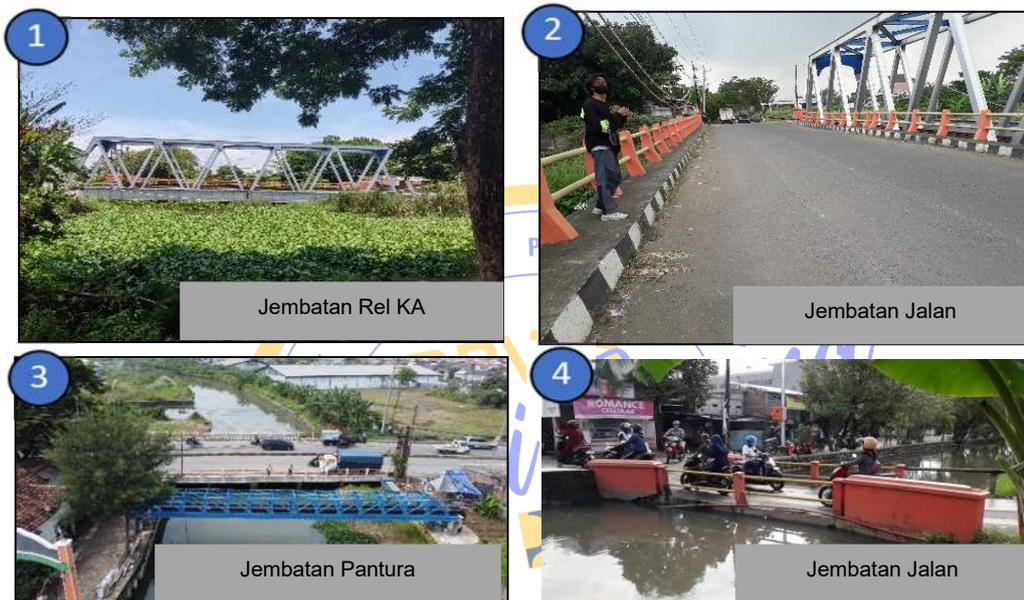
Gambar 2.5. Lokasi Penanganan perlintasan

1. Normalisasi sedimen di bawah jembatan perlintasan KAI Kel. Kaligawe, Kec. Gayamsari (PT. KAI)
2. Normalisasi sedimen di bawah jembatan jalan Kel. Kaligawe, Kec. Gayamsari (Dinas Bina Marga Kota Semarang)
3. Normalisasi sedimen di bawah jembatan jalan Kel. Tambakrejo, Kec. Gayamsari (BP2JN)
4. Normalisasi sedimen di bawah jembatan jalan di Kel. Kalicari, Kec. Pedurungan (Dinas Bina Marga Kota Semarang)

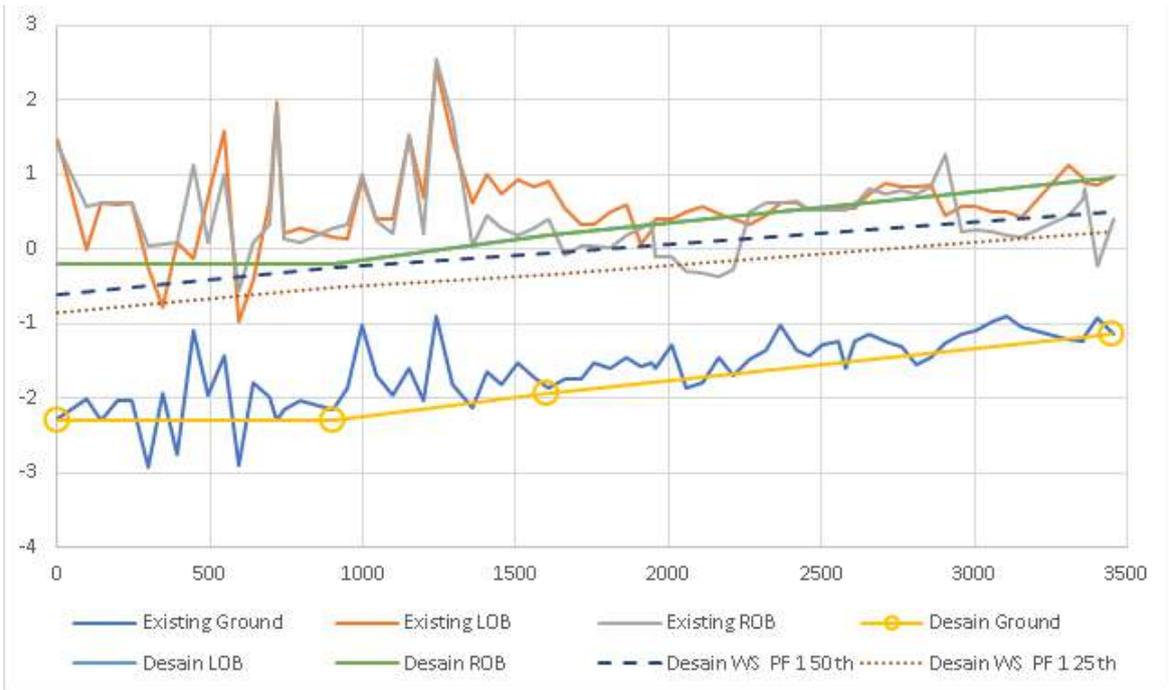
Gambar 2.12. Desain Hidrolika Ruas Sungai Tenggara

3. Normalisasi dan perkuatan struktur tanggul dengan CCS Pile dan parapet K-225 sepanjang 2395 m

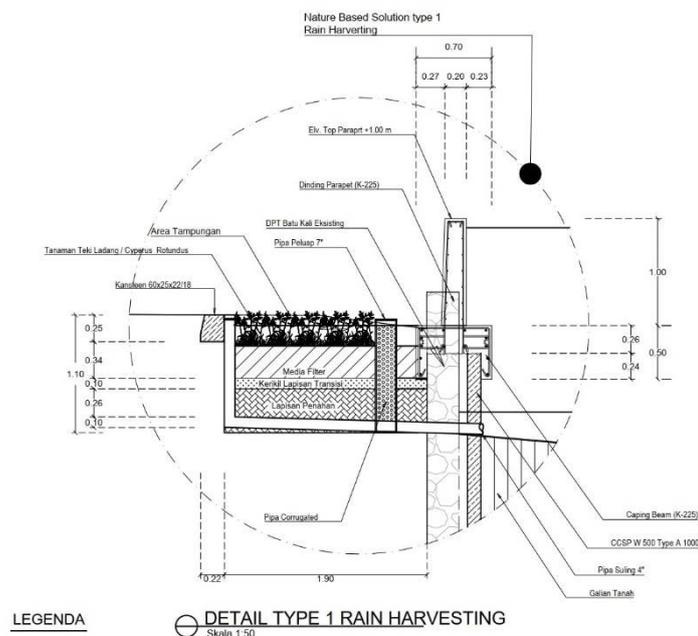
Gambar 2.18. Detail Tipikal Konsep Desain SBA Sungai Tenggang

Penerapan SBA tidak hanya berfungsi untuk meningkatkan estetika, tetapi juga berfungsi untuk mereduksi limpasan permukaan yang terjadi. Dengan adanya taman air hujan di sepanjang sungai, maka ruang retensi akan bertambah. Ruang retensi menampung limpasan yang terjadi saat curah hujan rendah dan memberikan waktu bagi sungai atau saluran drainase untuk melewati limpasan langsung.

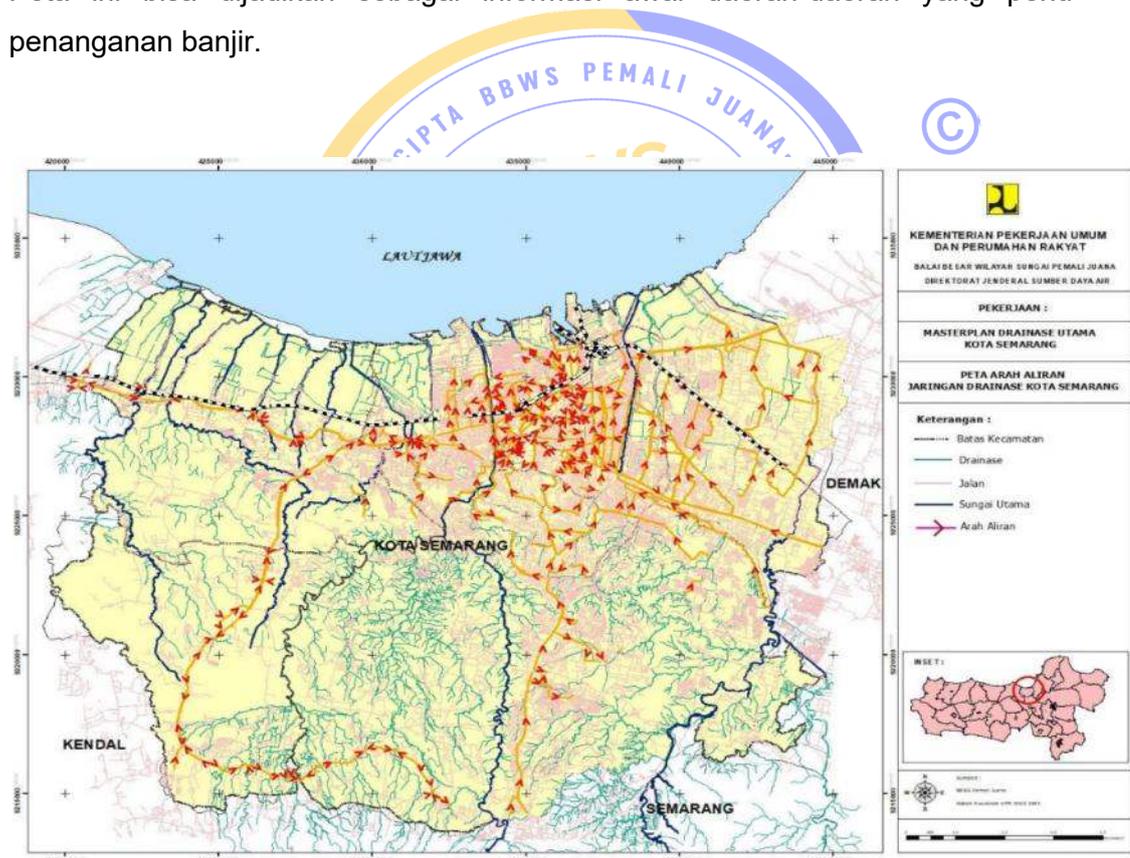
Gambar 3.4. Arah Aliran Drainase Kota Semarang

Gambar 3.4 menunjukkan arah aliran saluran drainase yang ada di Kota Semarang, sehingga dengan peta ini kita bisa mengetahui muara suatu saluran drainase menuju sungai apa. Hal ini sangat diperlukan untuk penyusunan konsep penanganan banjir yang terpadu di Kota Semarang yang mensinkronkan antara jaringan sungai dan jaringan saluran drainase. Sedangkan Gambar 3.5 menunjukkan area/daerah yang rawan terjadi genangan banjir di Kota Semarang. Peta ini bisa dijadikan sebagai informasi awal daerah-daerah yang perlu penanganan banjir.

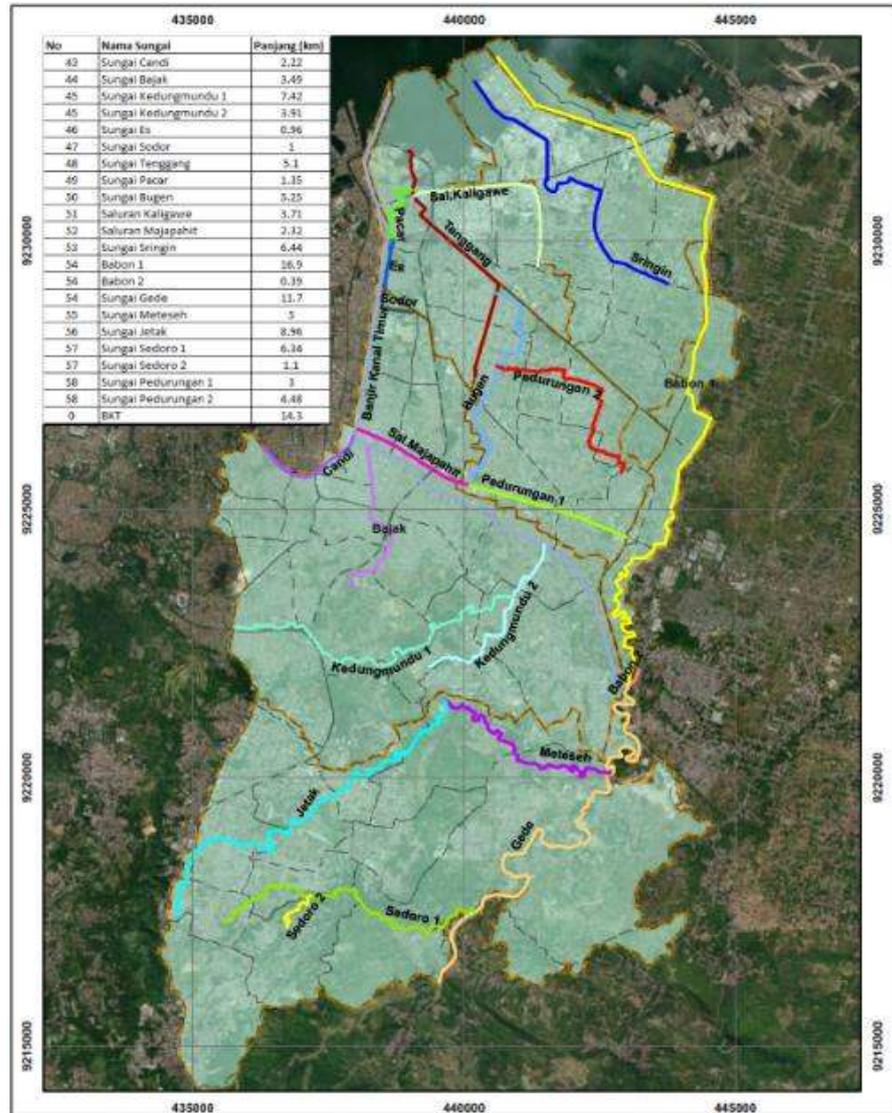
Gambar 3.6. Daerah Aliran Sungai (DAS) Sistem Semarang Timur

Luas DAS Tenggara sendiri sebesar 2003,70 Ha atau 20,04 km². Berikut peta DAS Sistem Drainase Semarang Timur, di mana DAS Tenggara menjadi bagian di dalamnya.

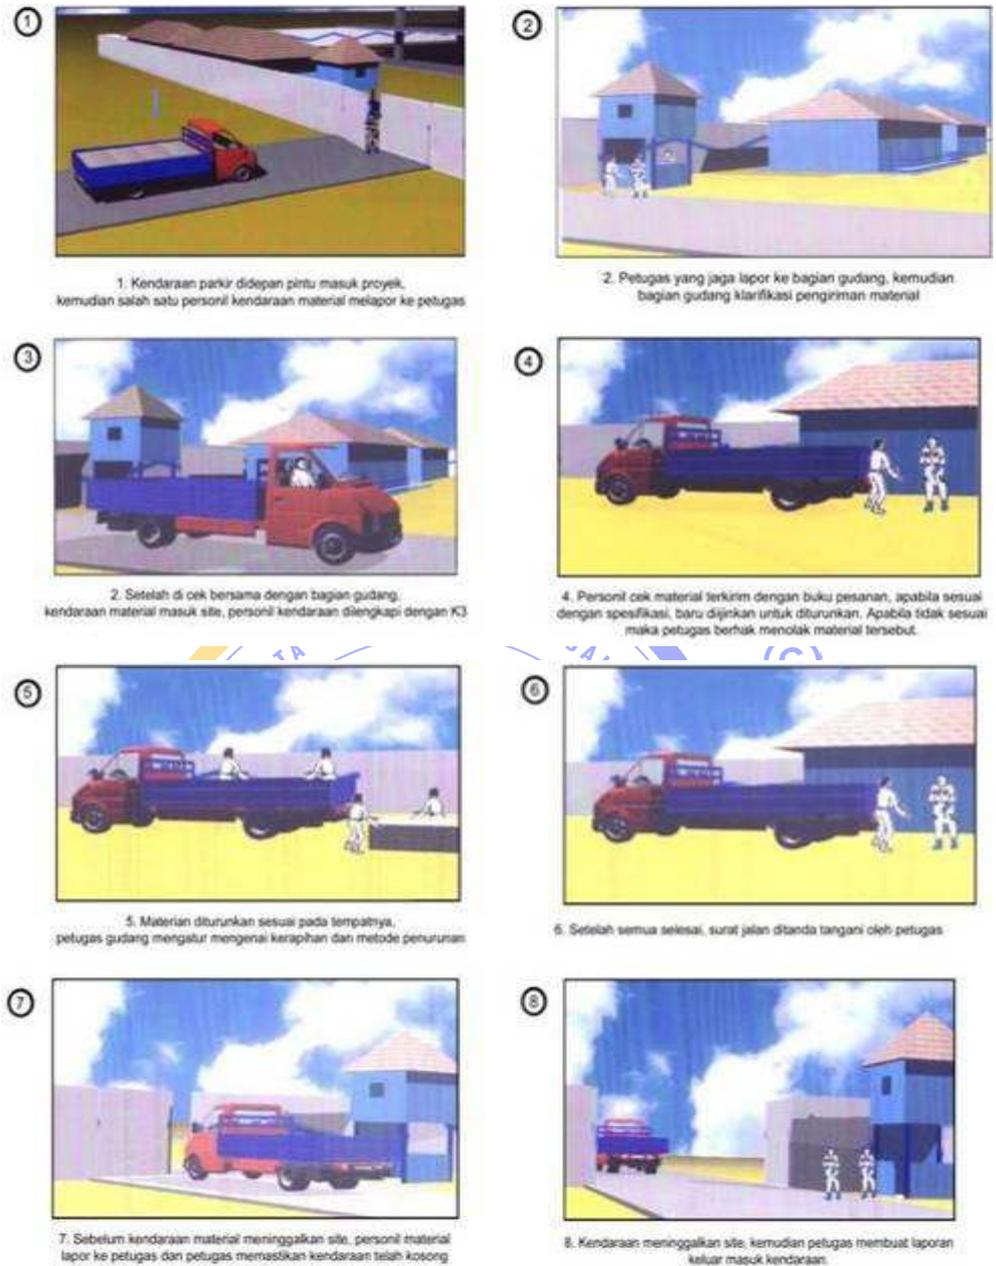
Gambar 4.3. Ilustrasi Mobilisasi Material Konstruksi Menuju Tapak Proyek

dalam perjalanan tidak ada material konstruksi yang jatuh atau tercecer di jalan. Mobilisasi material konstruksi dilakukan secara kontinyu sampai dengan kegiatan konstruksi selesai.

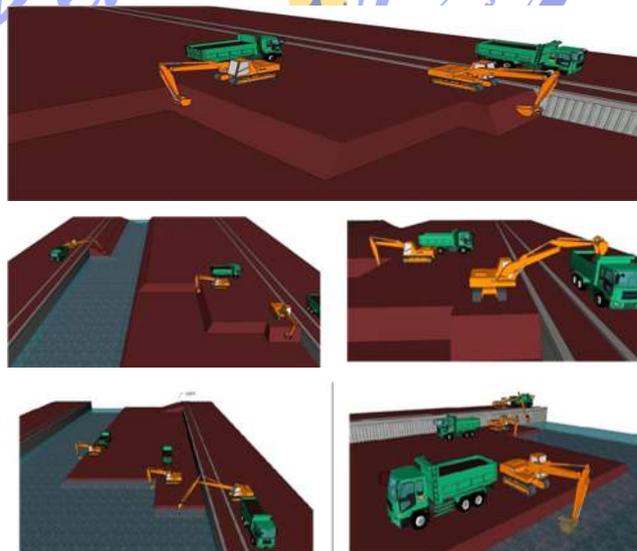
Gambar 4.4. Ilustrasi Pengerukan Sungai Tipe 1

- Excavator di tepi bantaran sungai melakukan kegiatan pengerukan.
- Material hasil galian dari excavator dituang/ditempatkan ke dalam dump truck.
- Selanjutnya, material hasil galian yang sudah berada di dalam dump truck dibuang / dumping menuju lokasi pembuangan (disposal area).

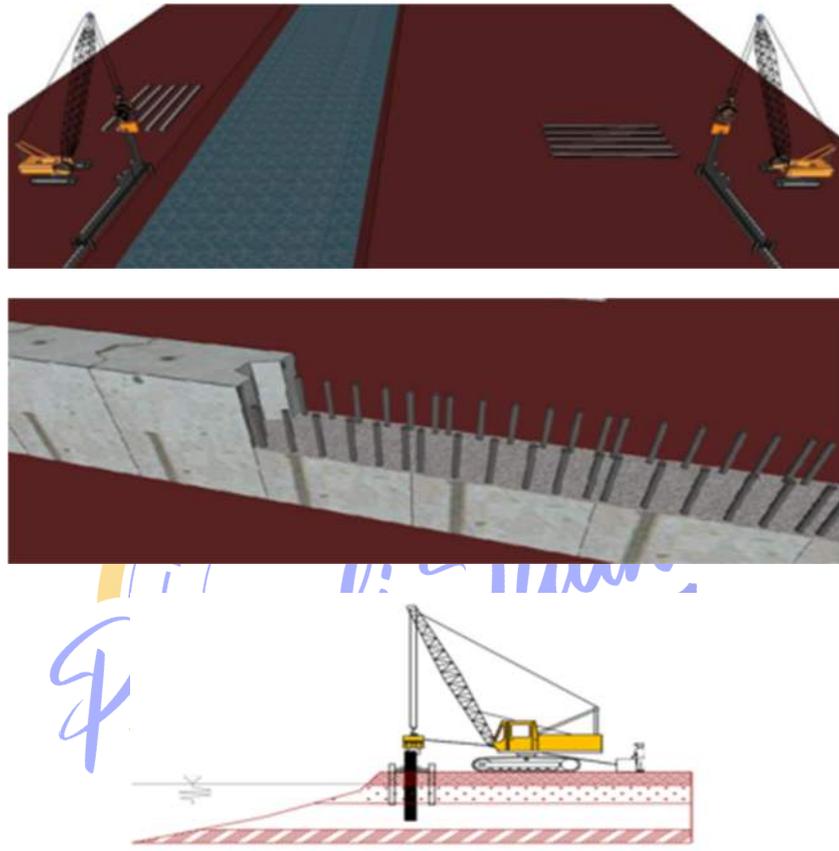
Gambar 4.13. Ilustrasi Pemancangan Sheet Pile

Pemancangan sheet pile beton dengan vibro hammer dilaksanakan hingga mencapai kedalaman tertentu sesuai dengan gambar rencana.
